Harpsunds park och trädgård

– Historik, utveckling och dagens utformning.

Harpsunds park och trädgård – Historik, utveckling och dagens utformning

Kurstitel: Examensarbete i landskapsarkitektur inom landskapsingenjörsprogrammet

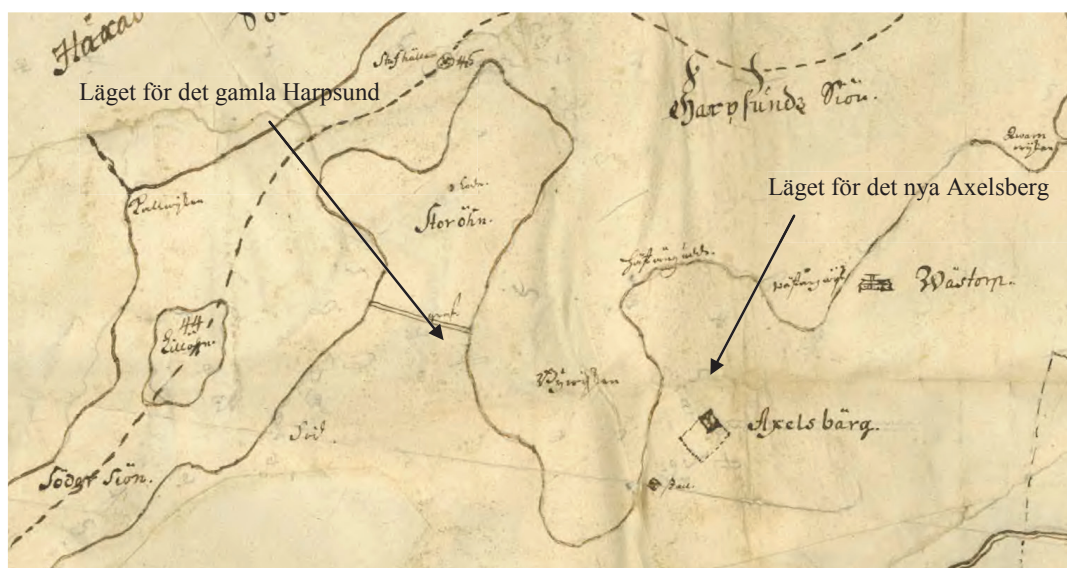
Figur 1 – Karta Axelsberg 1720. Kartan visar säteriet efter att man bytt namnet och flyttat herrgården till dess nuvarande läge (Lantmäteriet).

De första bevarade dokumenten som nämner Harpsund är upprättade 1380. Dessa berättar om hur Bo Johnsson Grip, Sveriges mäktigaste man vid den tiden, bytte till sig mark vid Harpsund. Den riktiga kungen var Albrecht Af Mecklenburg men eftersom han sällan befann sig i Sverige var det drotsen Bo Jonsson Grip som styrde landet. Han ägde en mängd av Sveriges slott och följaktligen slottlänen. En annan del av Harpsund ägdes av Biskop Thord i Strängnäs. Harpsund var då en by, med en del byggnader och en kvarn (Dahm 1982). Under 1500-talet satsade Gustav Vasa och hans söner på att utveckla och förbättra jordbruket på kungsgårdarna. Detta medförde bättre skördar och mer skatteintäkter (Flinck 1994). Under 1600-talet och stormaktstiden gavs många gårdar som lön för insatser i krigen eller inom statsförvaltningen (Lundquist 1994). Gustav Vasa skänkte Harpsund som lön till ämbetsmannen Joen Carlsson och efter hans död blev änkan Agneta Arenthsdotter Örnflykt ägare till hela Harpsund (Dahm 1982). Harpsund låg då vid den så kallade Storön. Ägorna gick i arv och ca 1660 ärvdes Harpsund av greve Axel Stålbarm (1630-1702) landshövding och hovrättspresident. Byggnaderna var då i så dåligt skick att han bestämde sig för att bygga nytt och flytta hela gården från sitt oskyddade, kalla och blåsiga läge till det nuvarande mer skyddade läget på udden (Se Figur 1) (Strömberg 2003).

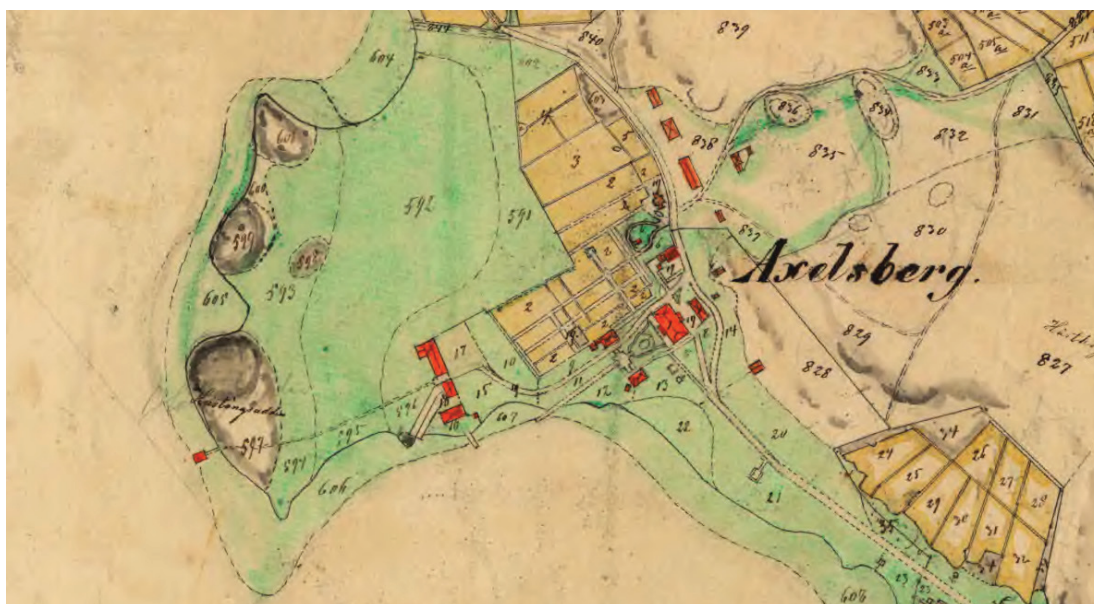
Figur 2 – Gränsbestämning 1874 Axelsberg. Kartan visar huvudbyggnaden och gårdsplanen med gången ner mot vattnet och bryggan. På östra sidan av huvudbyggnaden syns entrén. På västra sidan syns trädgårdsodling och åker. Från huvudbyggnaden går en gång till Hästängsudden (Lantmäteriet).

1. Corps de logiet med byggnader
2. Planteringsland i trädgården
- 3-4. Åker i trädgården
5. Humlegård
6. Trädplantering
7. Blomsterplantering
- 8-15. Gräsplaner
- 16-17. Tomtplats till smedjan
18. Backe
19. Sandgångar m.m.
- 20-23. Gräsplaner
- 591-596. Hästängen
- 597-599. Backar i Hästängen
- 604-605. Vassbotten

Förklaring till Figur 2

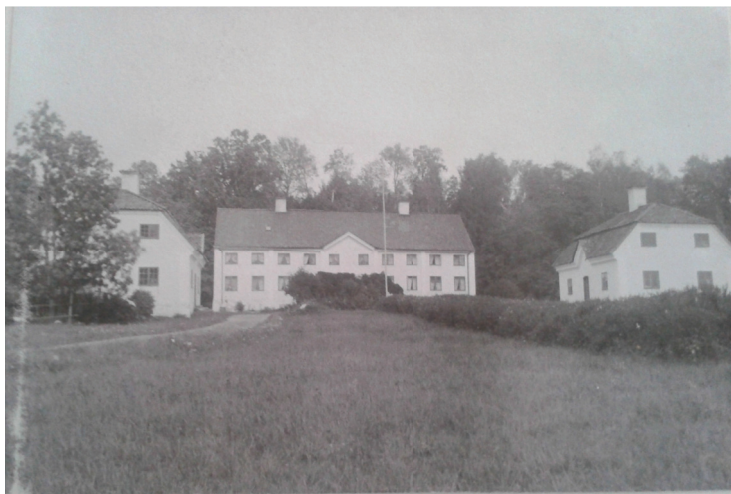
Figur 3 – Axelsberg 1912 – 1913. Fotografiet visar den äldre huvudbyggnaden med gårdsplanen och flaggstången. En häck och grusgång går från gårdsplanen och ner till bryggan (Foto: W. Sundgren, Mellösa hembygdsförening).

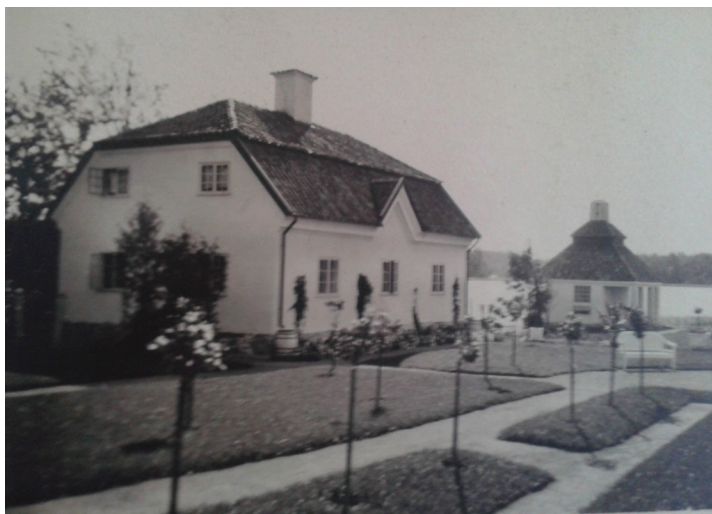
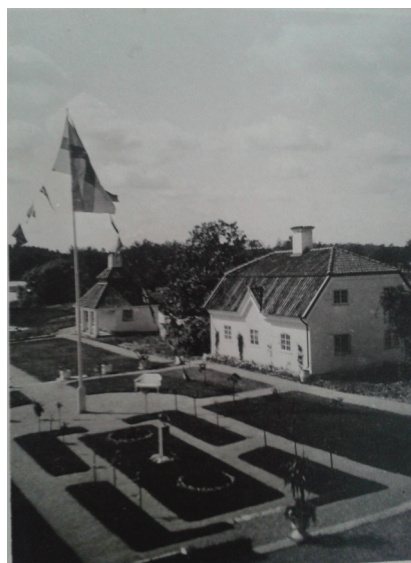
Figur 5 – Vy över trädgården med gräsparterrer, grusgångar, flaggstången och de uppstammade syrenerna och rosorna ca 1917 (Foto: Okänd, Mellösa hembygdsförening).

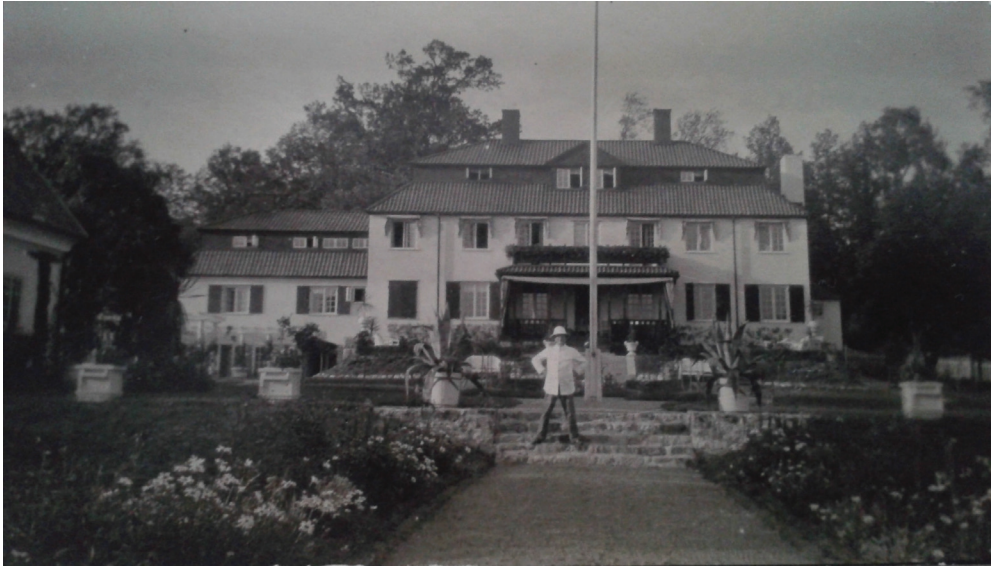
Figur 6 – Hjalmar Wicander framför Harpsund ca 1920. Fotografiet visar den markerade mittaxeln med grusgången och trappan. På vardera sidan av gången syns breda blomsterplanteringar och ovanför slänten ett antal krukväxter (Foto: okänd, Mellösa hembygdsförening).

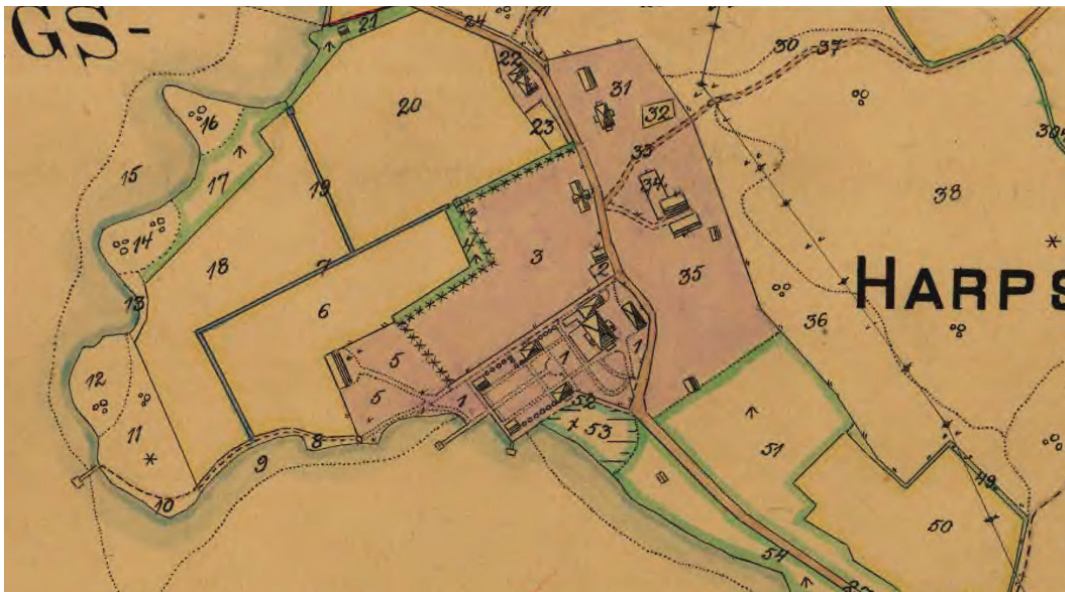
Figur 7 – Ägomätning 1921. Kartan visar byggnaderna vid Harpsund däribland de nya paviljongerna, orangeriet och trädgårdsmästarebostaden. Runt frukt- och köksträdgården växer granhäckar. I trädgården syns de symetriska gångarna och hur promenaden längs stranden runt udden har börjat ta form (Lantmäteriet).

- 1-2. Harpsund, gård, tomt och trädgård
- 3. Harpsund, trädgård
- 4. Hästängen, äng, hårdvall
- 5. Hästängen, tomt
- 6, 18, 20. Hästängen, åker, dyjord
- 7, 19. Hästängen, dike
- 8, 10. Hästängen, betesmark och väg
- 9, 15. Vass
- 11-14, 16. Hästängen, betesmark med backar, sten och berg

- Gul - Åker
- Lila - Tomt
- Grön - Hårdvallsäng
- Blå - Vatten
- o - Lövskog
- * - Granskog

från terrassen och ner till bryggan. Långa breda rosplanteringar anlades utmed sidorna och utanför dessa planterades formklippta buskar och syrener (se Figur 7).

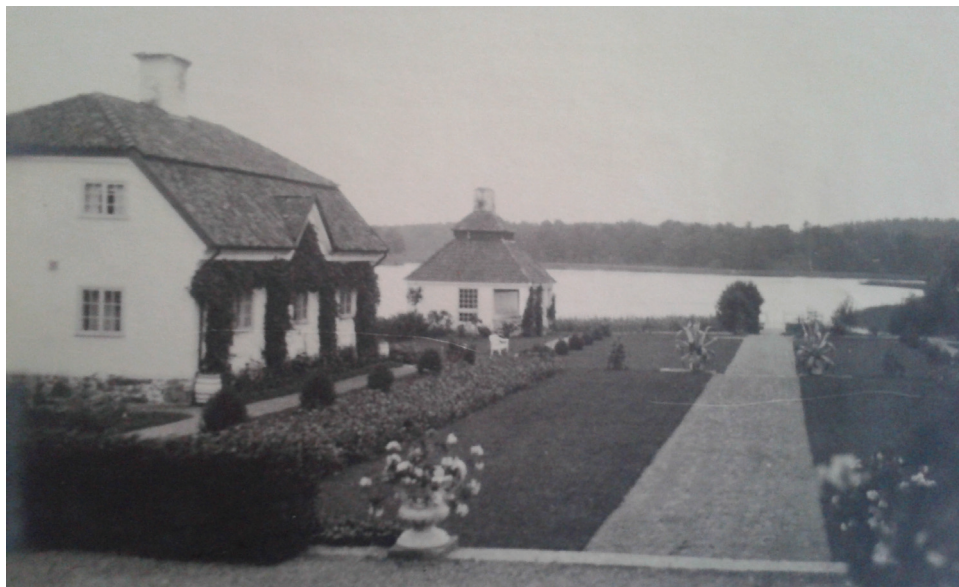
Figur 8 – Den nya trädgården byggd i två nivåer 1930-talet. En markerad grusgång som leder från terrassen ner till bryggan. På sidorna syns de breda blomsterplanteringarna och formklippta buskarna. (Mellösa hembygdsförening)

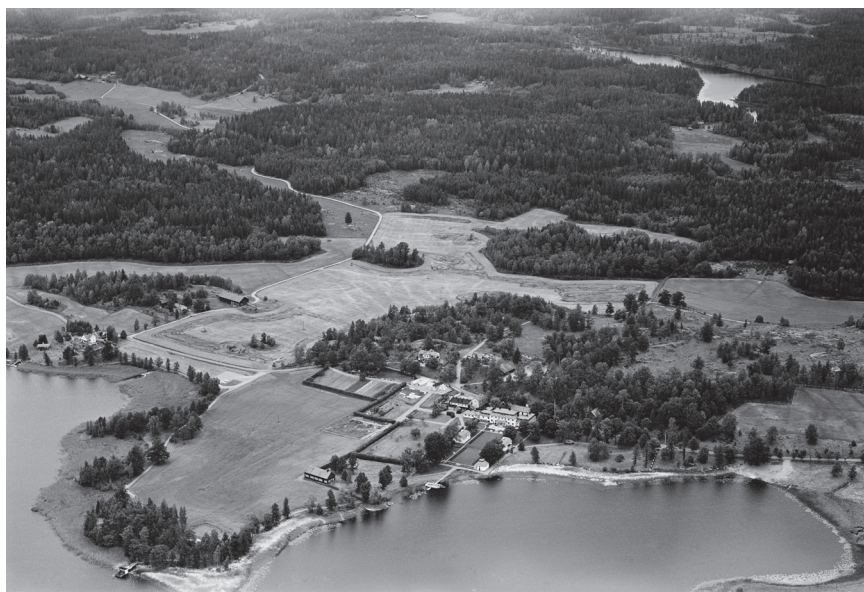
Figur 9 – Flygfotografiet visar landskapet runt Harpsund år 1969 med granhäckar kring trädgårdsodlingen samt promenaden med trädplanteringar ute på udden (Foto: Erik Claesson, Kulturmiljöbild RÅÄ).

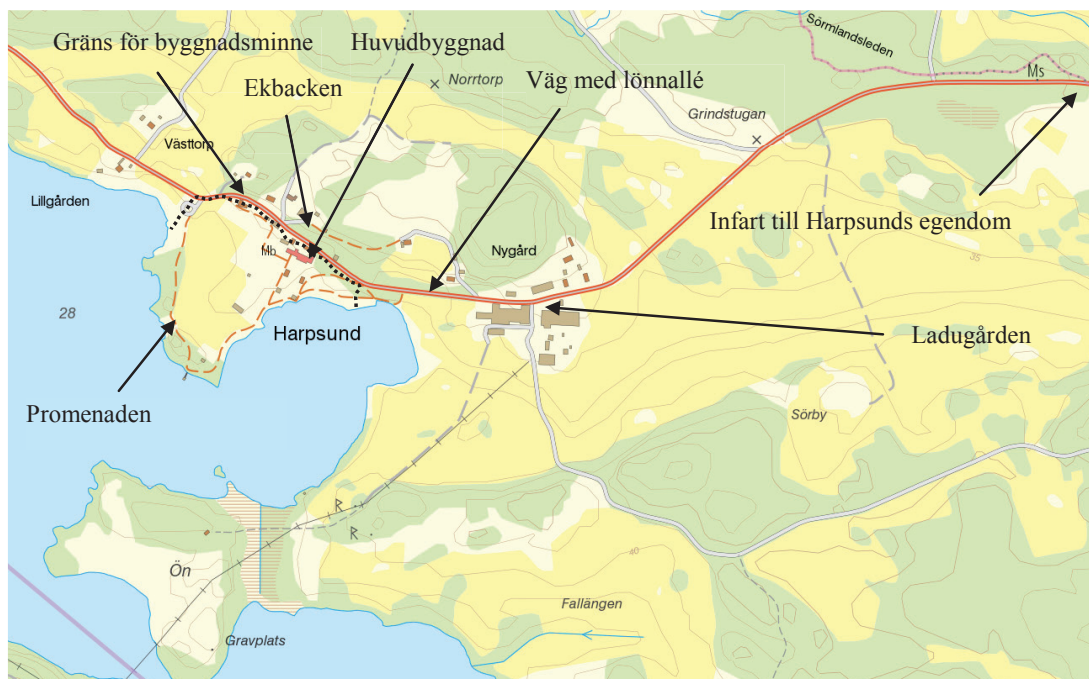
Figur 10 – Digitala kartor 2012. Kartan visar olika områden runt omkring Harpsund. En bilväg går norr om herrgården med en lönnallé som leder fram till entrén. En promenadväg går längs med stranden runt udden (Lantmäteriet).

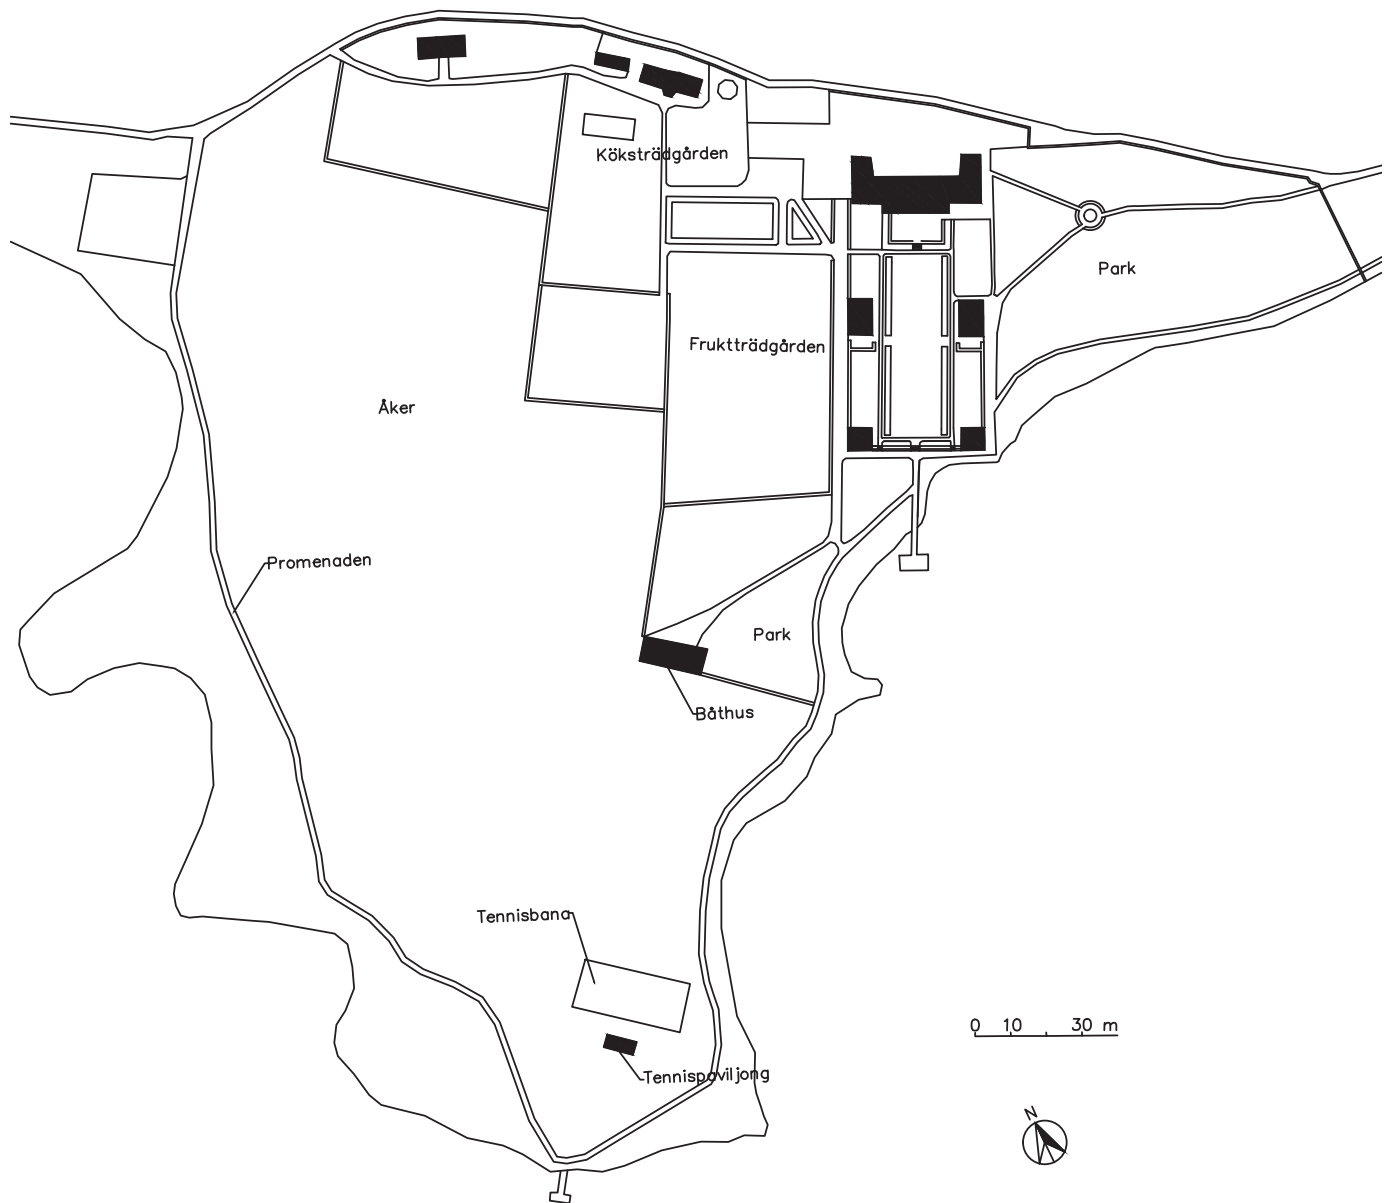
Figur 11 – Byggnadsminnesområdet i Harpsund. Ritningen visar de olika delarna i parken skala 1:2000 (Matilda Persson 2015).

Idag ligger herrgårdens gårdsplan och parkering bakom huvudbyggnaden. Den äldre entrén till herrgården låg öster om huvudbyggnaden och är idag utformad som en park. Här finns rester av den gamla allén med lind och ek. Allén slutar vid en rundel med en staty omringad av en lindhäck. Parken ligger i en sluttning, rik på vårlökar och träden består bland annat av ek, lind, lönn, ask och lärk. Parken fortsätter åt öster och övergår i ängsliknande karaktär bort mot ladugården. Närmast vattnet finns promenaden som sedan följer vattnet åt väster runt hela udden, promenaden är tillgänglig för allmänheten.

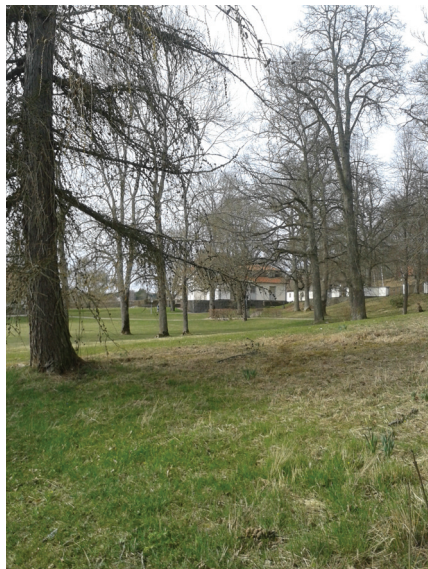
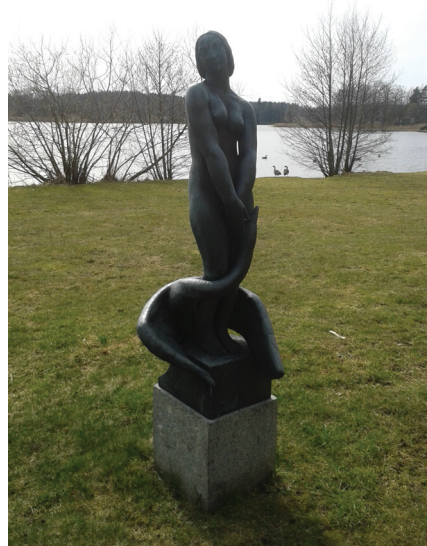
Figur 12 – Parken med den gamla entrén och allén med utsikt över sjön. En av statyerna i parken är "Leda med svanen" (Jönsson) (Foto: Matilda Persson 2015).

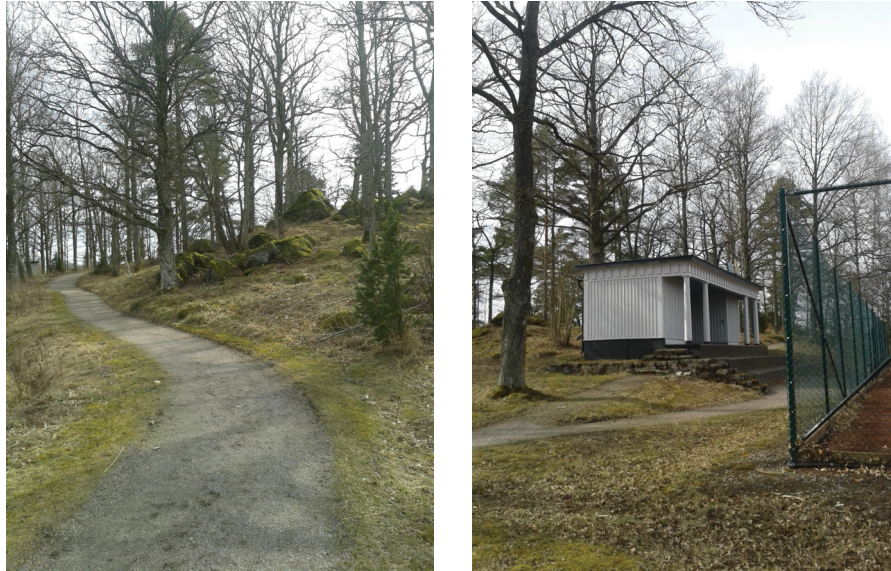
Figur 13 – Trädbeståndet på kullen längst ute på udden med bland annat ek och björk samt tennisbanan (Foto: Matilda Persson 2015).

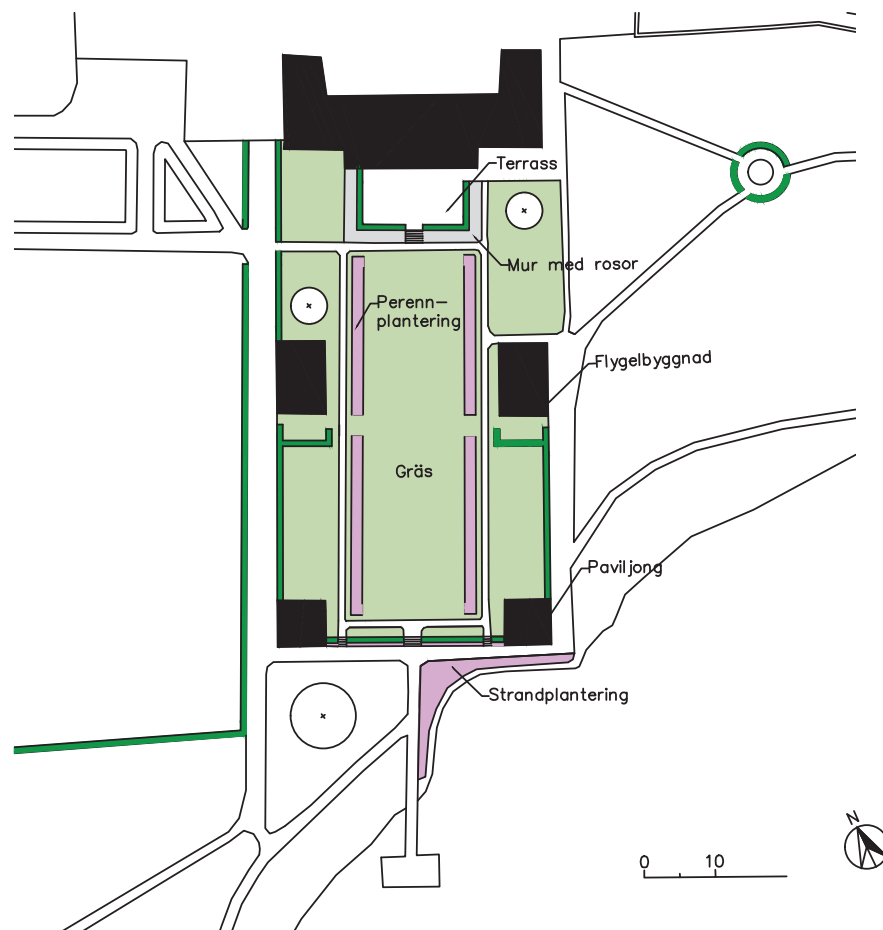
Figur 14 – Ritning över trädgården framför herrgården skala 1:1000 (Matilda Persson 2015).

Framför huvudbyggnaden ligger trädgården. Denna del är inte tillåten att beträda för allmänheten men syns väl från bryggan och promenaden. Trädgården är välskött, formell och byggd i två nivåer. Största delen består av en central gräsplan med två långsgående perennplanteringar (Figur 14). Utanför planteringarna går grusgångar från huvudbyggnaden, förbi flyglarna, paviljongerna och ner till sjön. Från den upphöjda terrassen på huvudbyggnaden har man utsikt över trädgården, bryggan, harpsundsekorna och vattnet. Terrassen är omringad av en lågt klippt ligusterhäck, utanför denna ligger en sluttning med rosor och en lägre mur. Nedanför muren går en grusgång med två bänkar utplacerade som blickar ut över gräsplanen och sjön. I höjd med paviljongerna avslutas gräsplanen med en annan ligusterhäck, en mur och en plantering. Där gångarna tar slut leder stentrappor ner till stranden, även en centrerad trappa finns kvar efter mittgången som funnits där tidigare. Intill flygelbyggnaderna finns planteringar med lavendel och rosor. Mellan byggnaderna finns också ett fåtal hängaskar. Trädgården avslutas på sidorna med klippta syrenhäck. Penséer planteras ut i urnor och krukor på våren. Till midsommar planteras sommarblommor, bland annat pelargoner och phlox. Thomas Lundin berättar att de långa rabatterna tidigare var fyllda med rosor men med tiden dog de ut och ersattes med sommarblommor. För ett par år sedan byttes sommarblommorna ut mot perenner. Rabatterna intill flygelbyggnaderna gjordes i ordning efter det. På sommaren ägnas ungefär en dag i veckan åt gräsklippning. Mycket av tiden ägnas åt trimning och skyffling av rabatter. Större gångar harvas maskinellt, men mindre gånga skyfflas för hand.

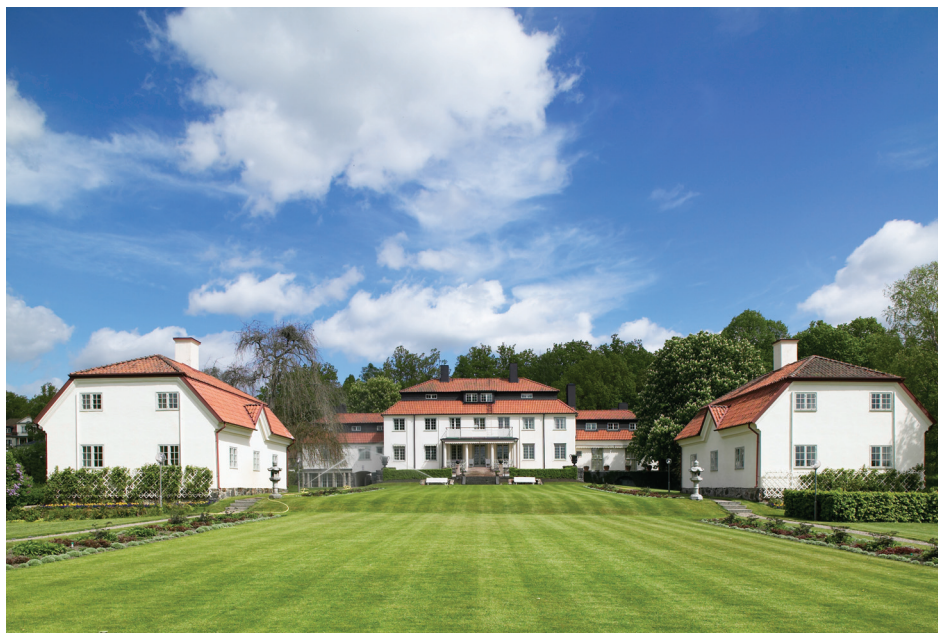
Figur 15 – Vy över trädgården 2007 (Foto: Bengt A Lundberg, Kulturmiljöbild RAÄ).

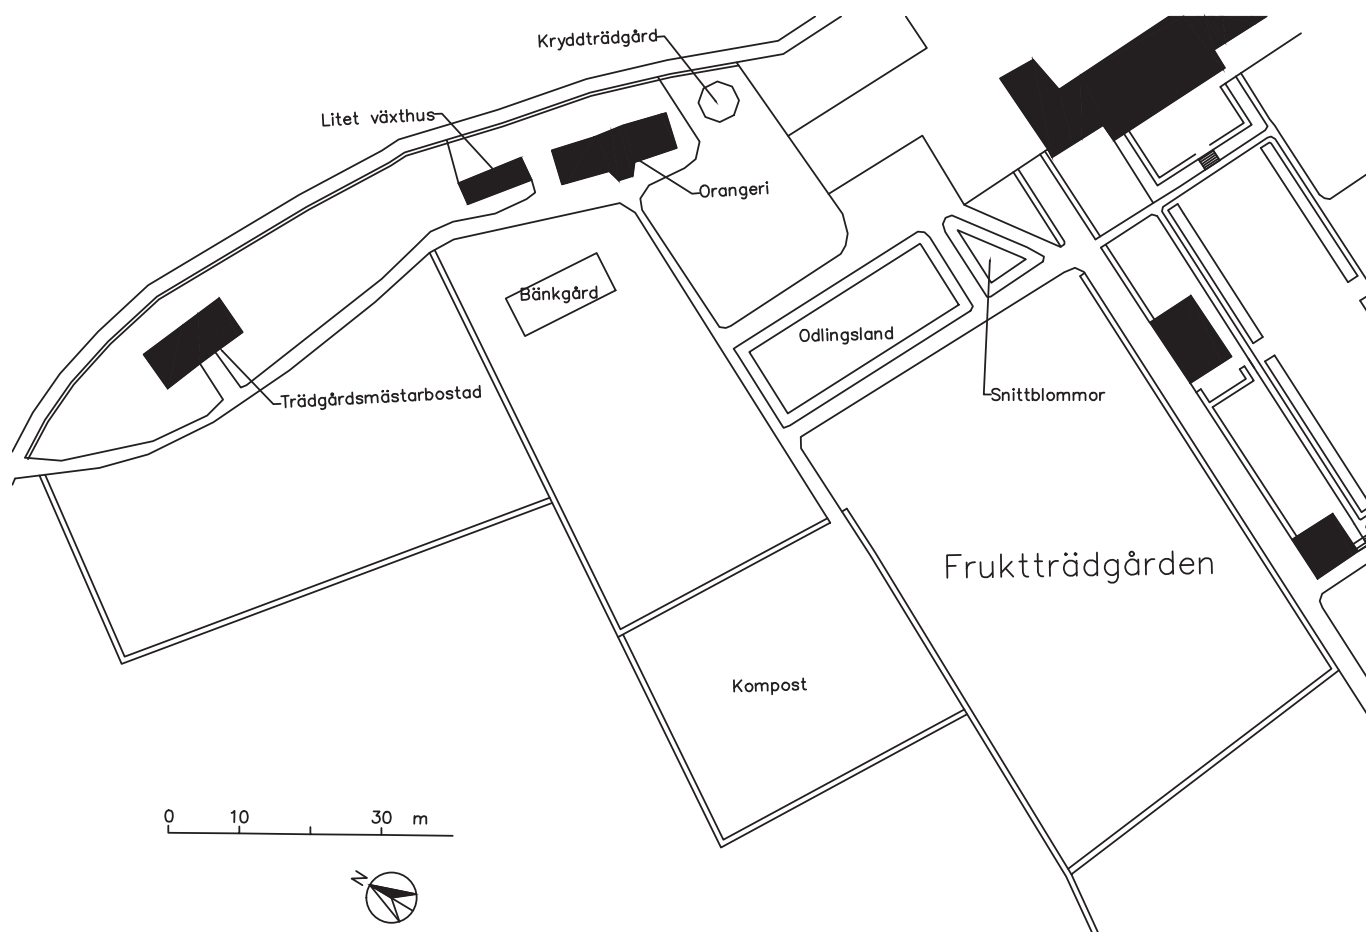
Figur 16 – Ritning över frukt- och köksträdgården skala 1:1000 (Matilda Persson 2015).

Denna del ligger på västra sidan av huvudbyggnaden inramad av syren- och granhäckar, även denna del är stängd för allmänheten. Fruktträdgården består mestadels av gräs med ett tjugotal äpple- och andra fruktträd. Längre norrut finns en köksträdgård med fler fruktträd, hallon, fläder, snittblommor och en liten kryddträdgård. Bredvid ligger orangeriet med fikon och vinrankor som har funnits där sedan Hjalmar Wicanders tid. En vinstock med gröna druvor har tillkommit och ett persikoträd har tagits bort efter att det blivit angripet av ohyra. Orangeriet värms upp med vattenburen värme och hålls frostfritt under vintern. Thomas Lundin berättar att man vid statsbesök ofta tittar in i orangeriet med de gamla växterna. Bredvid orangeriet finns ett mindre nyare växthus där det odlas bland annat gurka, tomat och paprika. På våren odlas vissa grödor exempelvis gurka och tomat upp från frön inne i växthuset. Väster om det lilla växthuset ligger en trädgårdsmästarbostad, bänkgårdar och fler köksväxtodlingar. I köksträdgården odlas bland annat potatis, lök och morötter. Annat som finns där är röda vinbär, svarta vinbär, krusbär, jordgubbar och amerikanska blåbär. Thomas Lundin berättar att arbetet med köksväxt- och fruktodlingen kräver i genomsnitt en dag i veckan under säsongen. Han menar att den största förändringen som skett är att det blivit mer gräsmatta och mindre odling i köks- och fruktträdgården. På grund av besparingar har personalen blivit färre och detta har lett till att det odlas mindre. Tidigare fanns två heltidsanställda och två säsongsarbetare som jobbade i parken och trädgården. Då lagrade

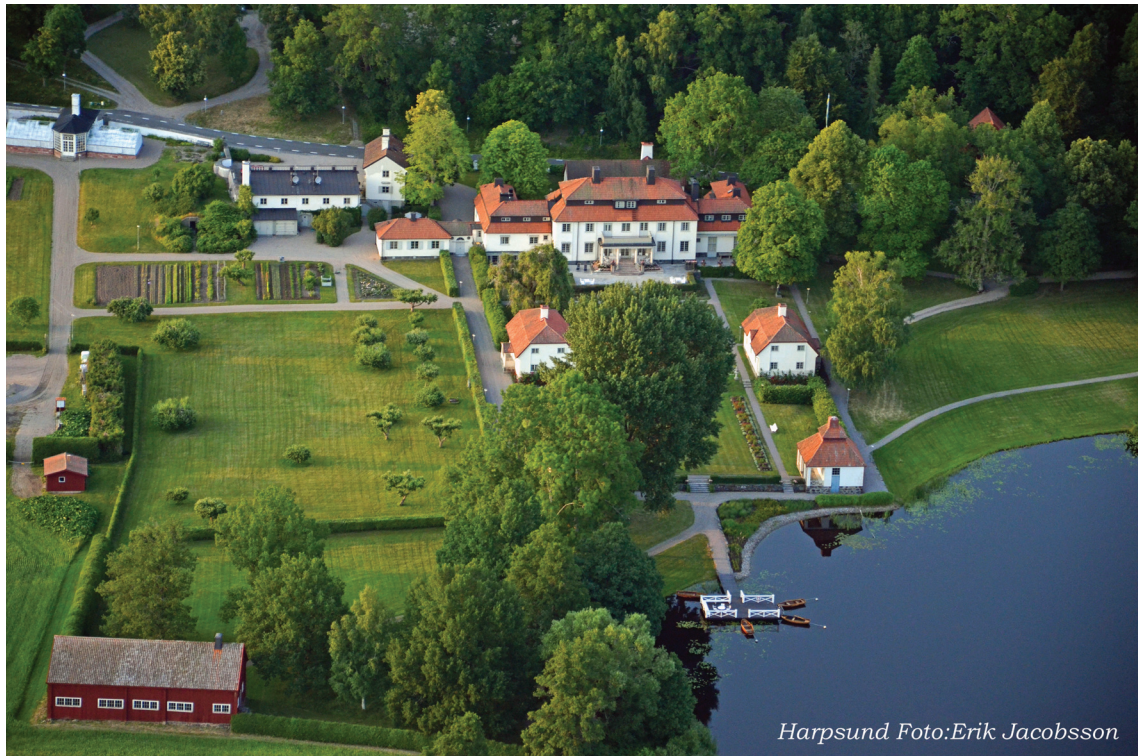
Figur 17 – Flygfoto över Harpsund 2013. Fotografiet visar fruktträdgården med dess träd och odlingens utbredning samt orangeriet (Foto: Erik Jacobsson).
